Rathaus Treptow

Das Rathaus in der Neuen Krugallee 4 ist nach der Bezirksfusion mit Köpenick zum Bezirk Treptow-Köpenick am 1. Januar 2001 Sitz der Bezirksverwaltung und der Bezirksbürgermeister des Berliner Bezirkes Treptow

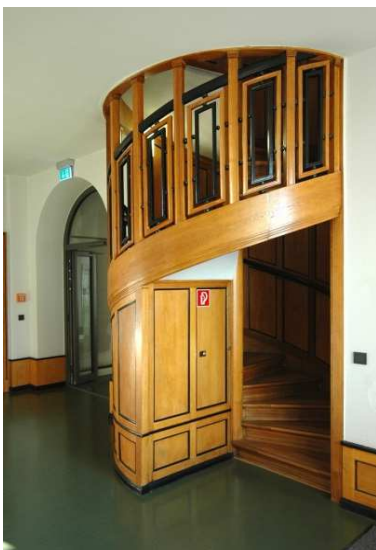
Die Treppe zum Dachgeschoß wurde als Wendeltreppe in einer edlen und ansprechenden Form hergestellt.

Material:	Eichenholz
Auftritt:	Säule 4,5 cm, Außenseite 47 cm, Länge 93 cm
Stufenprofil:	umgekehrt lieg. Karnies, Rundung oberseitig
Geschoßhöhe:	285 cm
Durchmesser:	206 cm
Stufen:	22
Steigung:	17,3 cm
Untertritt:	5 cm
Stufendicke:	4,7 cm
Säule:	16 cm Ø

Die Wandverkleidung sind furnierte Eichenholzplatten

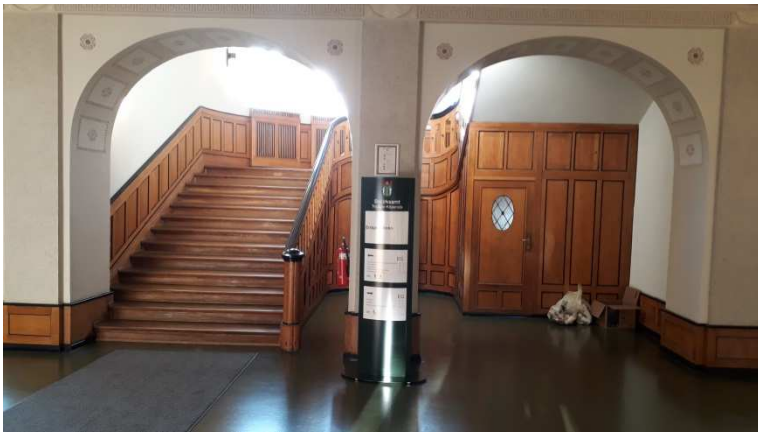
Treppenantritt in der Eingangshalle Hinter den Bögen beginnt der Treppenraum mit einer Breite von 672 cm und Tiefe von 604 cm

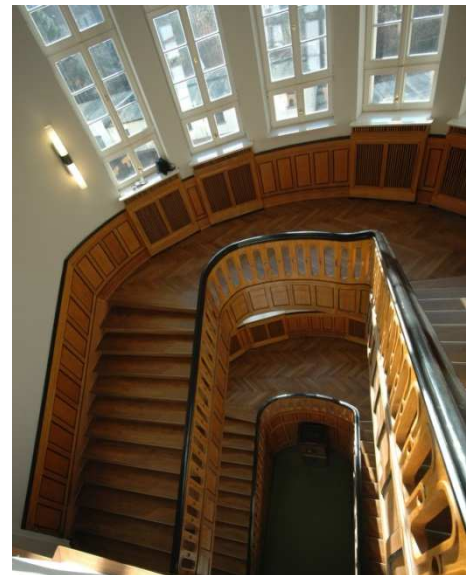
Blick ins Treppenauge der Treppenanlage
